Испытательная лаборатория (ИЛ)

**ПРОТОКОЛ
КОНТРОЛЬНЫХ ИСПЫТАНИЙ
№ 17-11-08/1К-ИКБС**

**Фрагмент кровельной системы с покрытием из профилированного настила марки
СКН153-900**

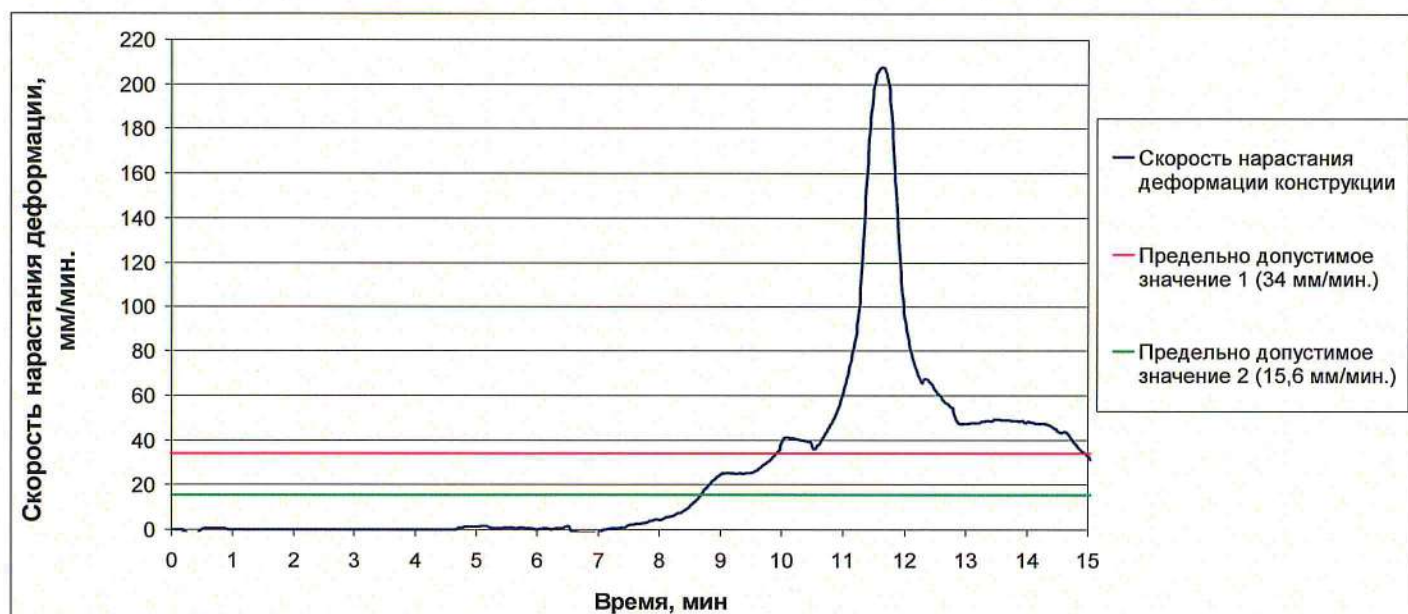
Рис. 4. График скорости нарастания деформации при испытании образца.

№ п/п	Пункт по ГОСТ	Наименование параметра	Значение параметра	
			по ГОСТ	Фактическое
1.	п. п. 6.1, 6.2 ГОСТ 30247.0-94	Температурный режим	$T - T_0 = 345 \lg(8t + 1)$	В пределах норм (см. рис. 2)
2.	п. 4.2 ГОСТ 30247.1-94	Давление в печи: - через 5 мин. после начала огневых испытаний на высоте 2250 мм	(10±2) Па	(9...11) Па
		- от начала и до окончания огневых испытаний	не более 20 Па	(9...11) Па
3.	п. 8.1.1 ГОСТ 30247.1-94	Потеря несущей способности (R)	Потеря несущей способности (R) вследствие обрушения конструкции или возникновения предельных деформаций. Предельно допустимыми де-	На 9 минуте зафиксировано превышение максимальной скорости нарастания деформации при (L_2) (см. рис. 4).

<p>формациями считать:</p> <ul style="list-style-type: none"> - максимальное значение горизонтальной деформации – 431 мм (L_1) или 293 мм (L_2); - максимальная скорость нарастания деформаций – 34 мм/мин (L_1), 15 мм/мин (L_2). 	<p>На 10 минуте зафиксировано превышение максимальной скорости нарастания деформации при (L_1) (см. рис. 4).</p> <p>На 12 минуте зафиксировано достижение максимального значения горизонтальной деформации при (L_2) (см. рис. 3).</p> <p>На 14 минуте зафиксировано достижение максимального значения горизонтальной деформации при (L_1) (см. рис. 3).</p>
4.	п. 8.1.3 ГОСТ 30247.1-94	Потеря целостности (E)	Потеря целостности (E) в результате образования в конструкции сквозных трещин или отверстий, через которые на необогреваемую поверхность проникают продукты горения или пламя.	На 15 минуте потери целостности не произошло.

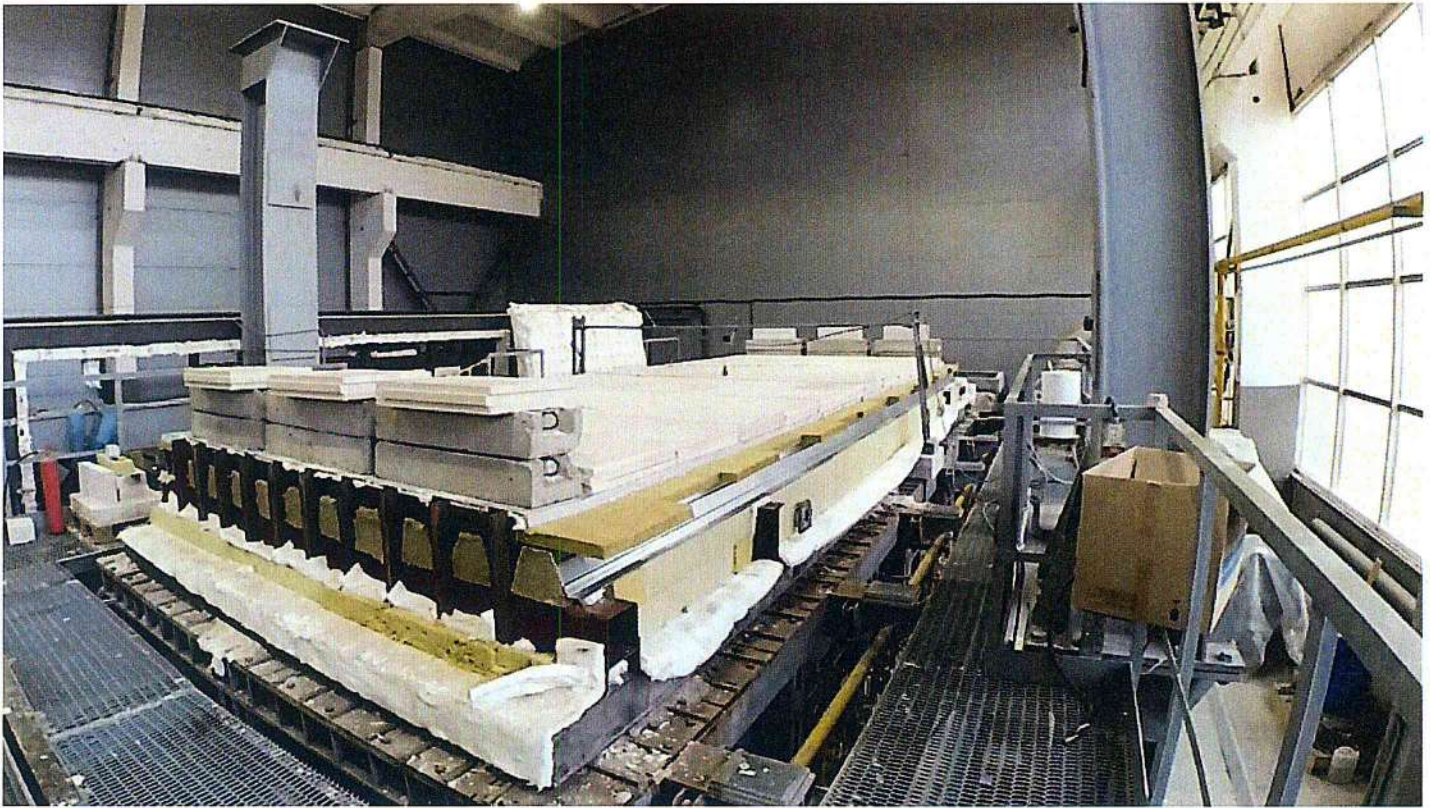
Фото 1 – Общий вид образца перед проведением испытаний

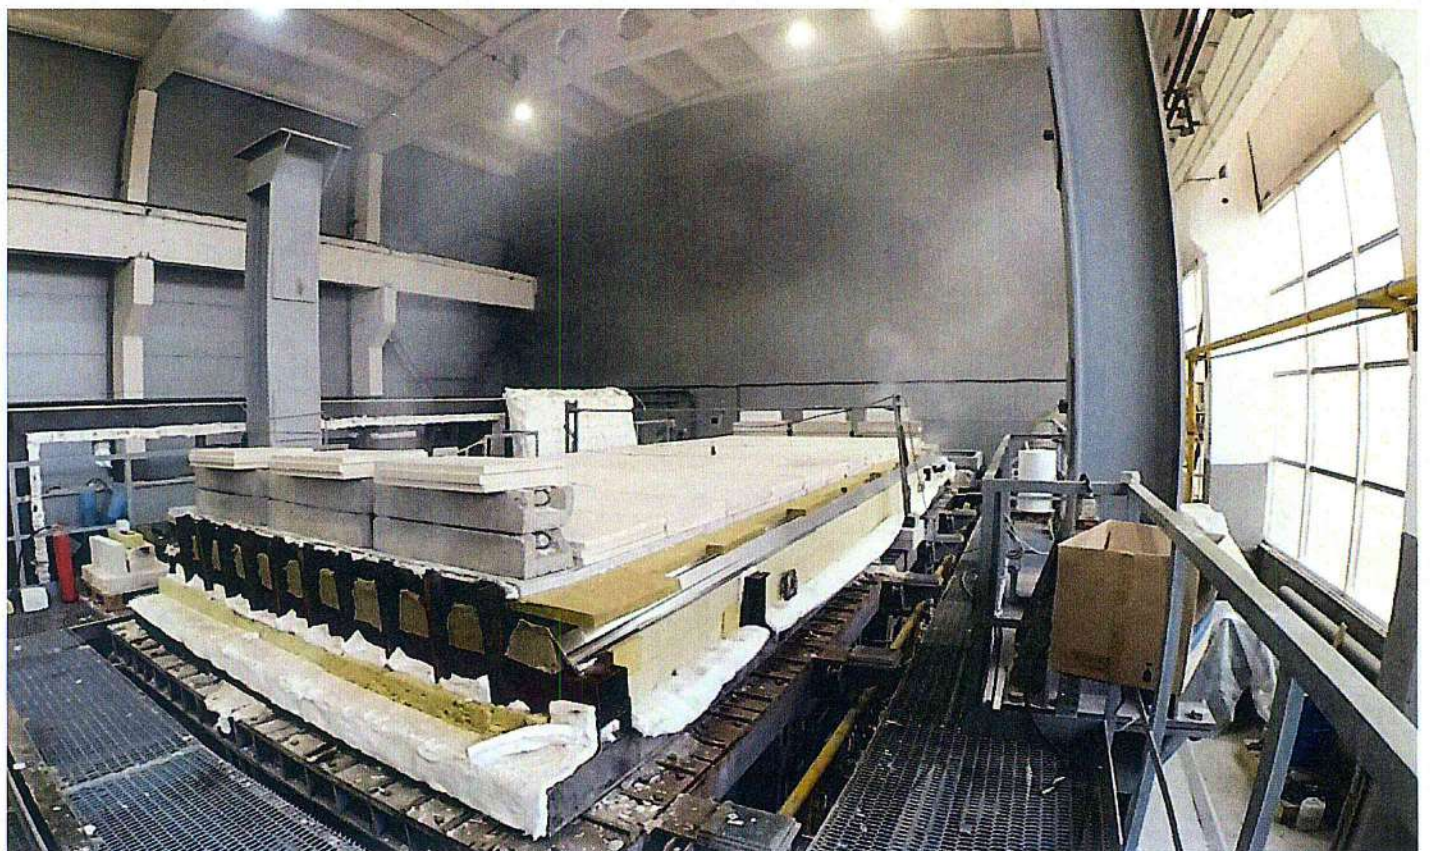
Фото 2 – Дымовыделение по периметру образца (3 минута от начала огневого воздействия)

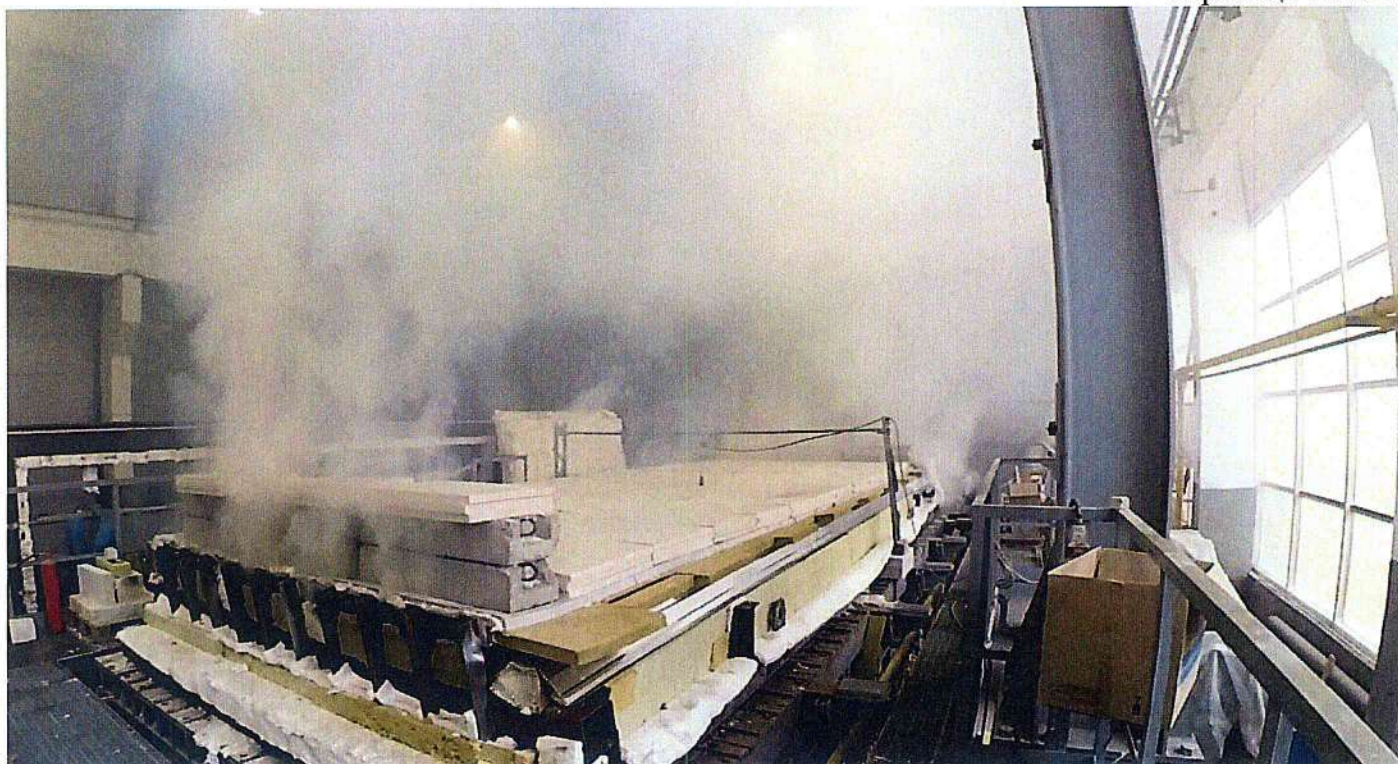
Фото 3 – Интенсификация дымовыделения (9 минута от начала огневого воздействия)

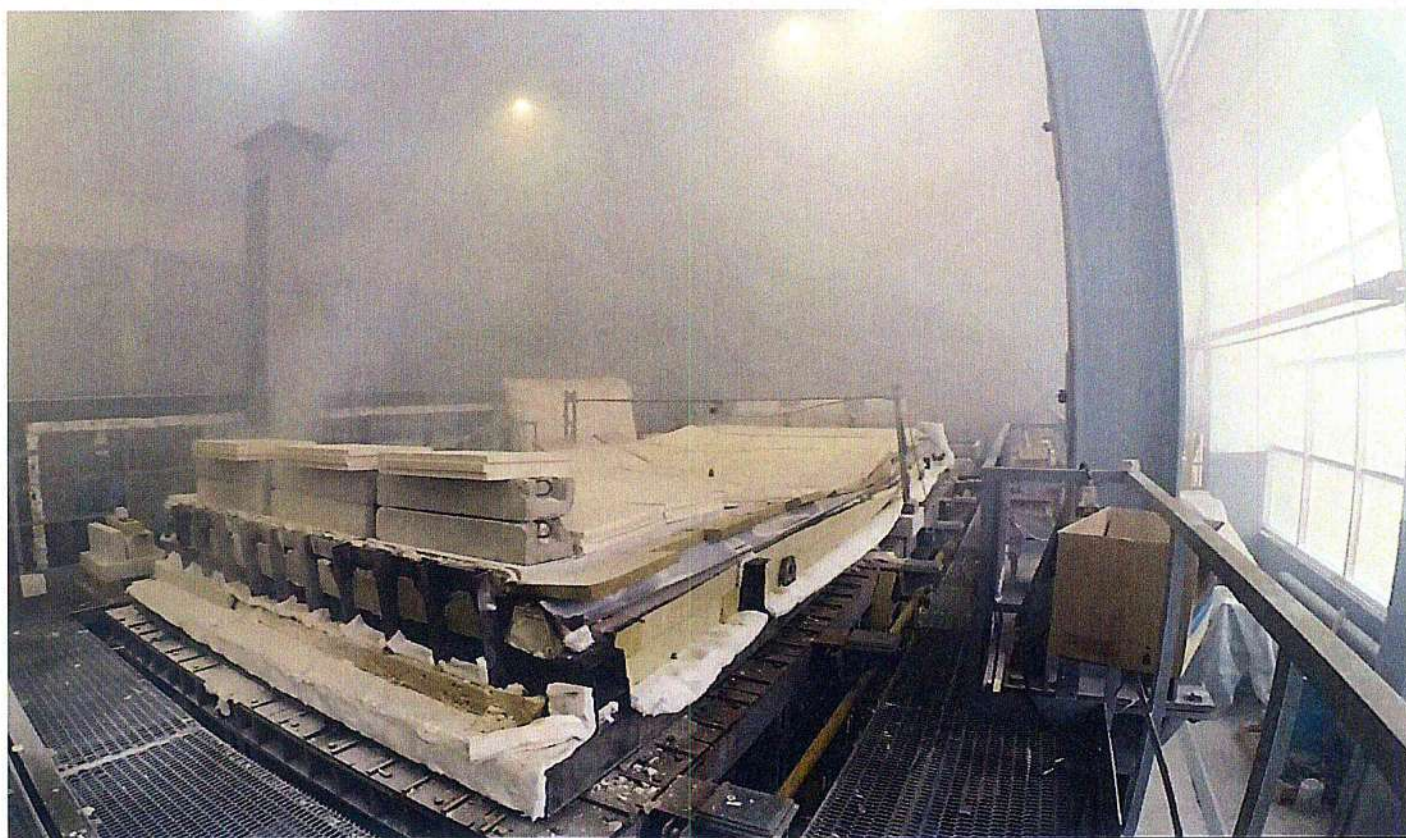
Фото 4 – Общий вид образца после проведения испытаний (15 минута от начала огневого воздействия)

Вывод: По результатам испытаний представленного Образца (Фрагмент кровельной системы с покрытием из профилированного настила марки СКН153-900), состоящего из опорной металлоконструкции (чертеж Приложении 1) и кровельной системы при приложенной равномерно-распределенной нагрузке величиной 120 кг/м^2 и дополнительной нагрузке по торцам образца в 220 кг/м.п (без учета собственного веса Образца) установлено что, за время испытания (15 мин) обрушения конструкции не произошло. Потеря целостности (Е) в результате образования в Образце сквозных трещин или отверстий через которые на необогреваемую поверхность проникали бы продукты горения или пламя за время испытания (15 мин) не достигнута.

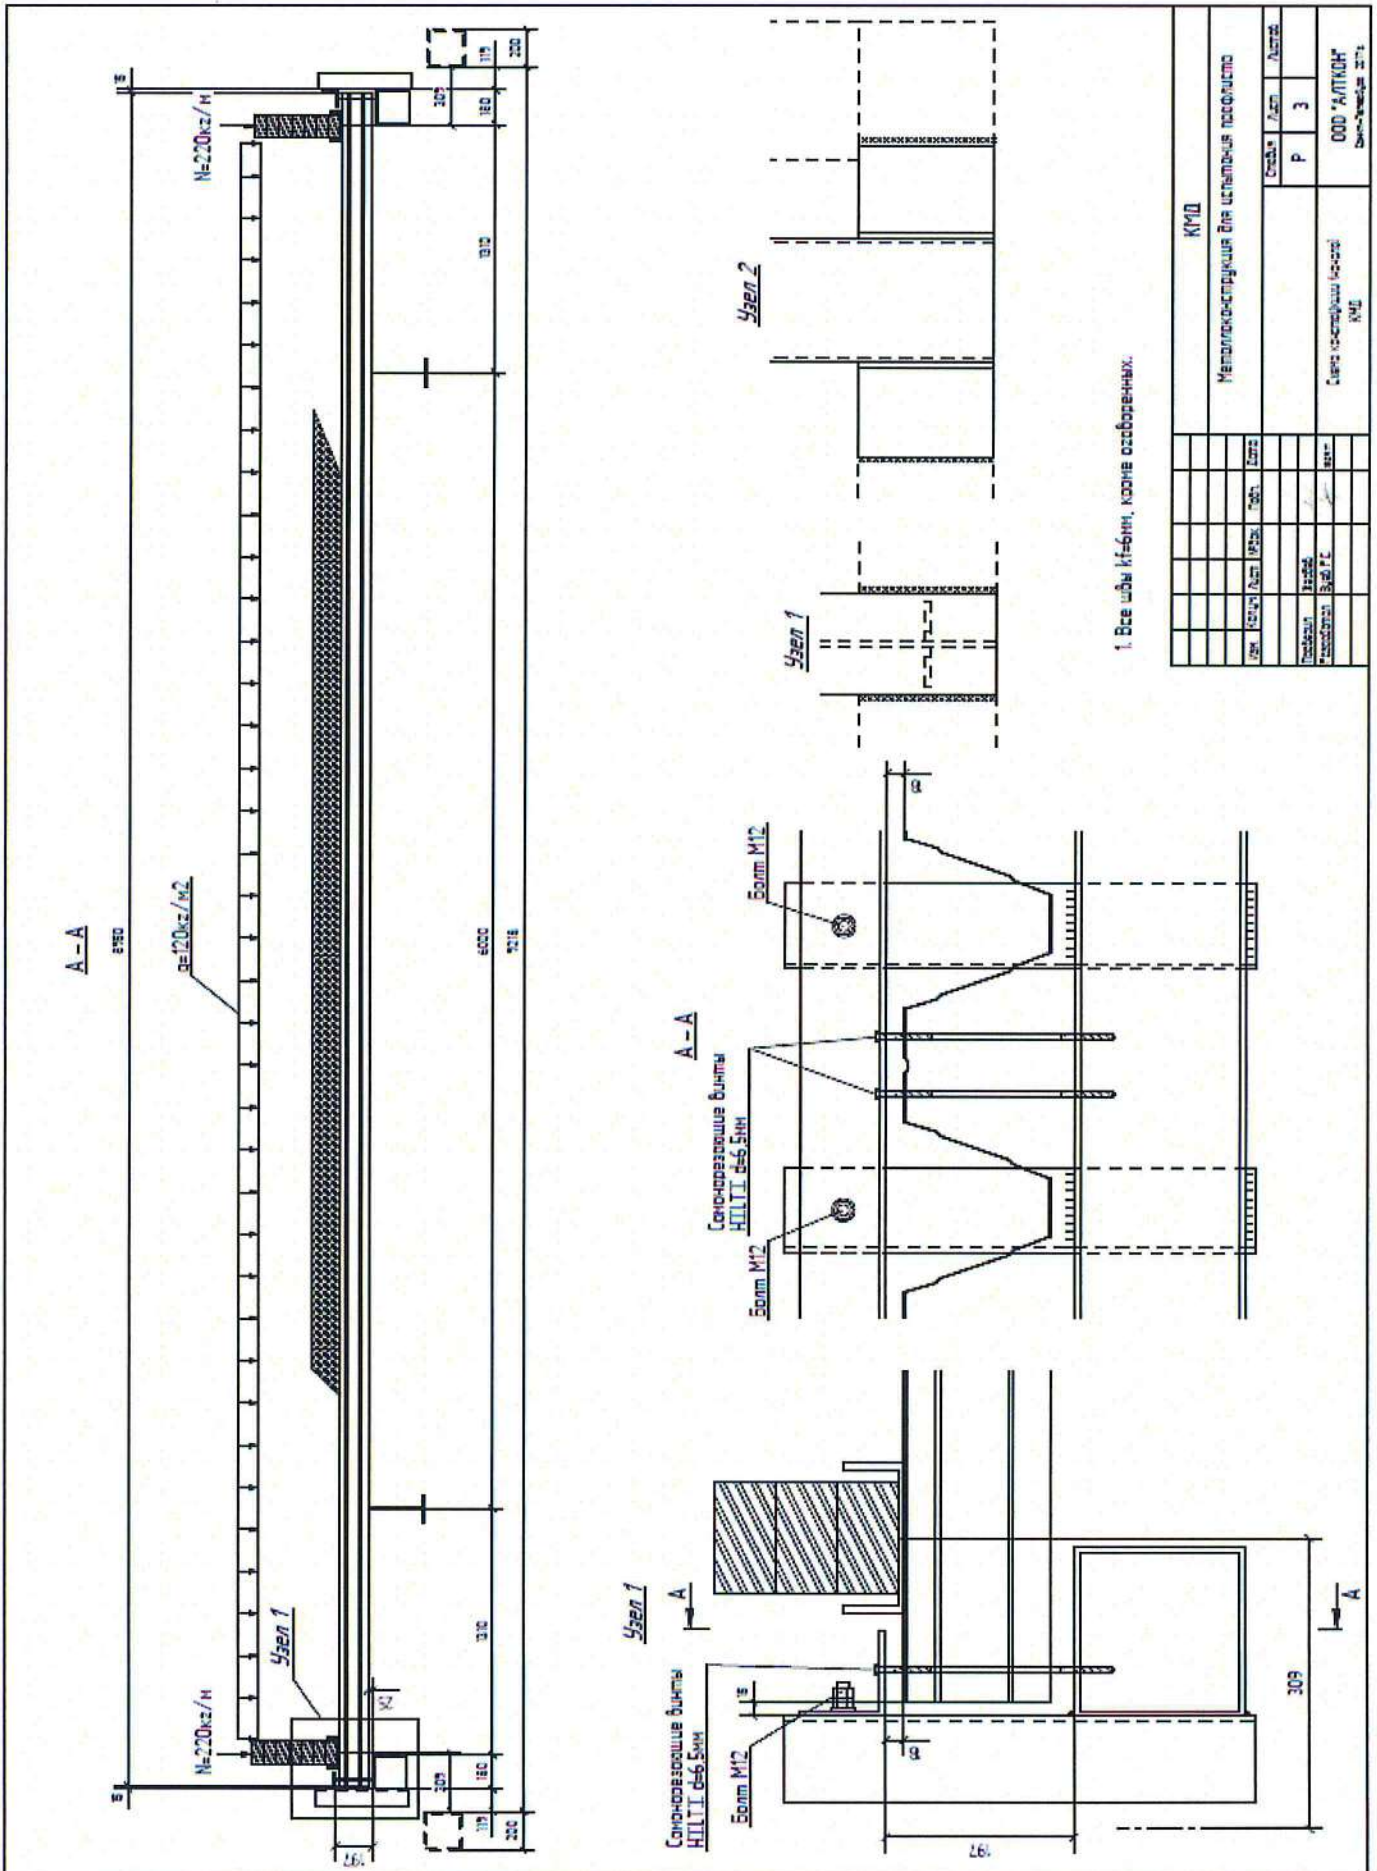
Приложение 1: чертежи опорной металлоконструкции для испытания фрагмент кровельного покрытия – 2 стр.

- опорная металлоконструкция (Приложении 1);
- кровельная система.

Опорная металлоконструкция состоит из:

- двутавра нормальные (Б) по СТО АСЧМ 20-93 № 30Б2 в количестве 2 штук;
- профилей гнутых замкнутых сварных квадратных и прямоугольных $\Gamma_{180 \times 180 \times 6}$ по ГОСТ 30245-2003 в количестве 2 штук;
- стали угловой равнополочной по ГОСТ 8509-97 90х6 в количестве 20 штук и 140х10 в количестве 8 штук;
- швеллеров с параллельными гранями полок по ГОСТ 8240-97 16П в количестве 2 штук.

После сборки опорной металлоконструкции специалистами ИЛ ИКБС НИУ МГСУ под контролем Заявителя, согласно предоставленным чертежам (приложение к настоящему протоколу), была произведена укладка кровельной системы.
